ANÁLISE PATOLÓGICA EM ORNATOS DE CONCRETO NA AVENIDA LITORÂNEA EM SÃO LUÍS, MARANHÃO

PATHOLOGICAL ANALYSIS IN CONCRETE ORNAMENTS ON AVENUE LITORÂNEA IN SÃO LUÍS, MARANHÃO

Marcela Andrade de Carvalho¹

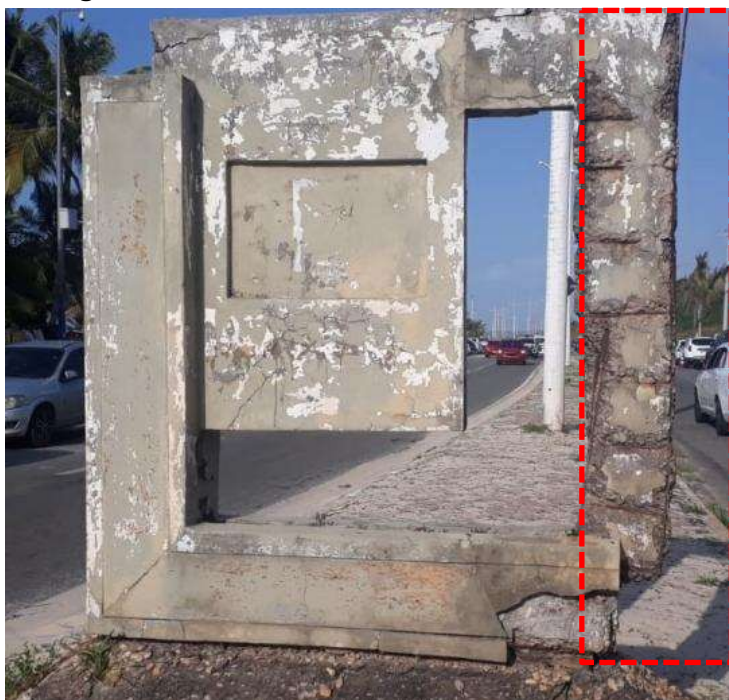
Figura 1 – Ornatos de Concreto Armado

Em primeiro plano, essa é uma estrutura decorativa presente na orla marítima, mais específico, no meio-fio da avenida litorânea, sem função estrutural funcional, assim como ela, existem outras de modelos iguais e diferentes, mas todas apresentam grau de degradação semelhante. Em segundo plano, é evidente a degradação na parte indicada da figura.

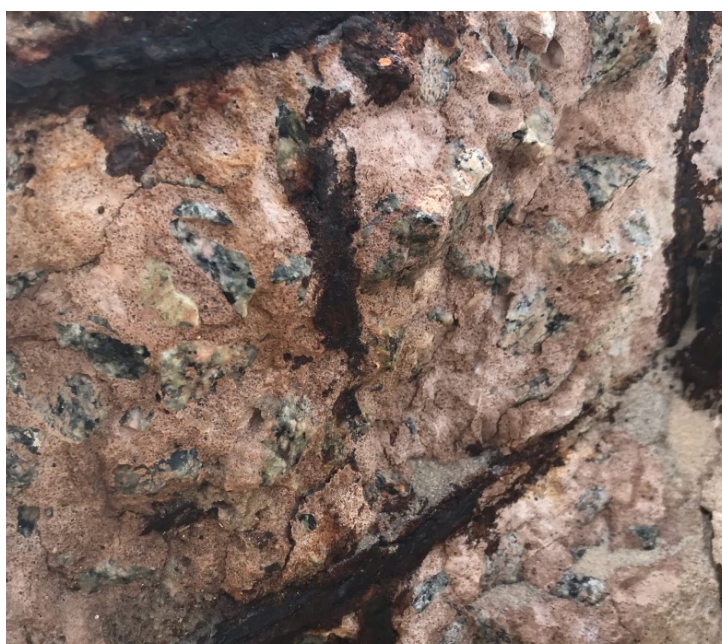
Figura 2 – Estrutura após aplicação de fenolftaleína 1%

Como resultante da investigação, mesmo após a aplicação da fenolftaleína a estrutura não apresentou alteração em sua cor. Isso indica que a estrutura possui um pH abaixo de 9, logo está carbonatada.

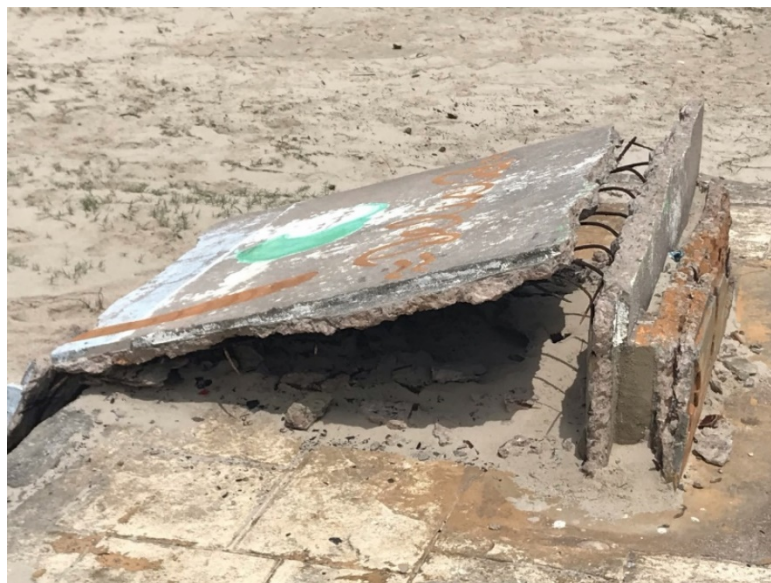
Em outro ponto, agora no calçamento da praia, mais próximo do ar, foi identificado outra estrutura (figura 3), a mesma já apresentou ruptura, encontrando-se no chão no momento da investigação.

Figura 3 – Estrutura colapsada

Por não ser uma estrutura histórica e não possuir valores históricos envolvidos, devido à ausência de indicadores históricos para a mesma, ela pode ser facilmente retirada do local e substituída. Assim, para que tais eventualidades não ocorrerá nesse tipo de estrutura é necessária, a utilização de materiais próprios para esse tipo de estrutura, utilizar materiais não contaminados para a mistura – de acordo com a NBR 12655 (ABNT, 2015) o teor de cloretos com relação a massa de cimento deve ser de 0,15% para concreto armado exposto a íons cloreto – uma boa pintura de proteção e de impermeabilização, sendo esse, uma ação bem eficiente para prevenir a entrada de água de chuva e ventos contaminados por salinidade. Antes de pintar para protegê-la, deve-se lixar e limpa-la bem, eliminando toda sujeira e gorduras de sua superfície.

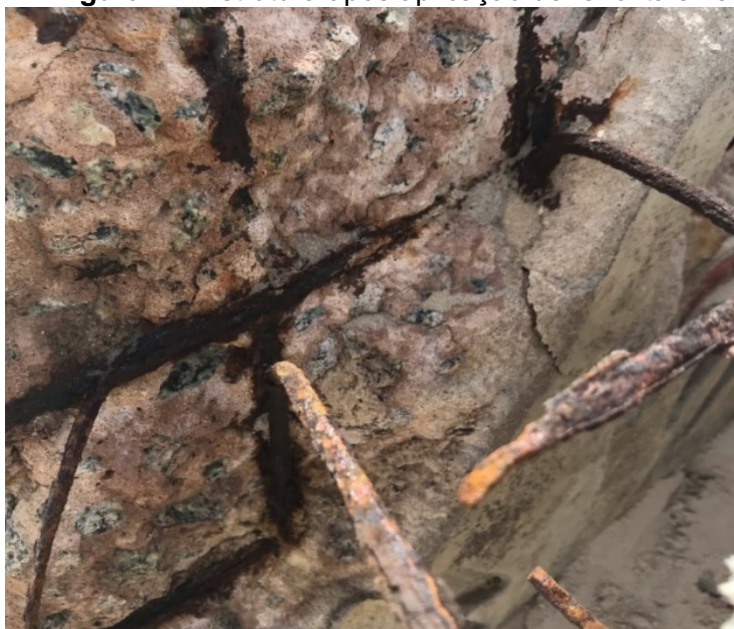
Figura 2 – Estrutura após aplicação de fenolftaleína

Ao aplicar o composto na área rompida, a estrutura não apresentou alteração em sua cor. Com isso, podemos concluir que a mesma também sofreu o processo de carbonatação.

Com base nas evidências apresentadas, e em consideração ao ambiente que a mesma está exposta. É possível concluir que, a névoa salina, penetrou na estrutura de concreto devido aos seus poros, carbonatando-a. O processo corrosivo na armadura tem início quando a frente de carbonatação consegue penetrar todo o revestimento do concreto atingindo a armadura, à despassivando (SENA *et al.*, 2020).
