DESABAMENTO EM PONTO METÁLICA EM BACABAL, MARANHÃO: as
causas e possíveis soluções

METALLIC POINT FAILURE IN BACABAL, MARANHÃO: causes and
possible solutions

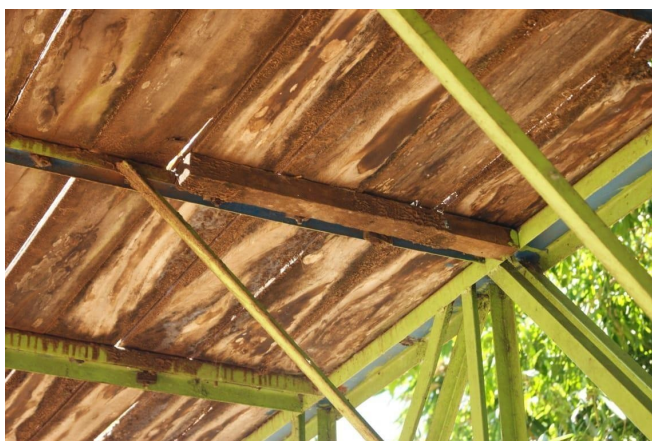
Figura 1 – Peça de madeira como reforço

Mesmo com o esclarecimento evidenciando que a ponte passou por manutenções, não pode se afirmar se a mesma manutenção obteve excelência em sua execução, podendo ter sido mal planejada e/ou mal executada. Em firmamento ao apontamento feito e de acordo com Matias (2019), jornalista local da cidade de Bacabal, descreve que mesmo depois da manutenção, a ponte ainda apresentava pontos de ferrugens, rachaduras em sua base e nas tábuas do piso. Como meio de comprovação ao dito, publicou as seguintes imagens:

Logo, podemos reafirmar a hipótese de que a falta de manutenção e/ou manutenção inadequada deve ser considerada como sendo uma das prováveis causas para o colapso da ponte.

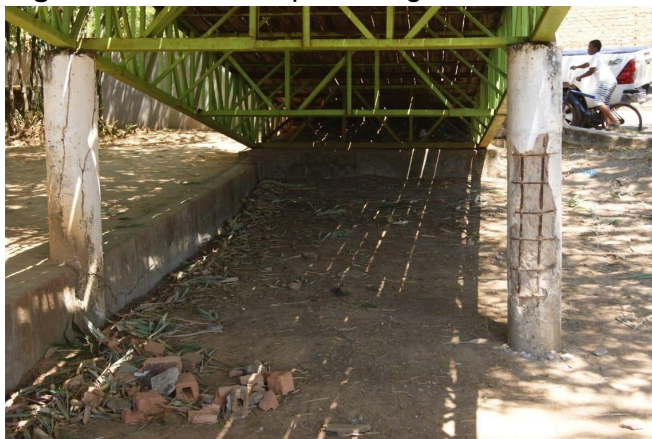
Figura 2 – Pilares de ponte degradados

Conforme a Figura 2 e a Figura 3 é notório as ações corrosivas na estrutura metálica causando rupturas em ligações e a corrosão na armadura, as consequências podem ser a perda na resistência da estrutura como um todo e o surgimento de tensões localizadas.

Conforme visto na Figura 2, os apoios apresentavam deteriorações agressivas em sua estrutura, a ponto de expor parcialmente a sua armadura que está em um estado progressivo de corrosão. Dada à complexidade do caso, a ponte defronta-se em estado limite de serviços, condição que define impropriedade para o uso da estrutura, por razões de segurança, funcionalidade ou estética. A interdição parcial ou total deve ser estabelecida para a execução de procedimentos de recuperação estrutural.

Na figura 2 é possível observar que o pilar do lado esquerdo sofre com fissuras que dentre tantas as possibilidades para se explicar sua causa, pode-se pensar a fadiga estrutural como sendo uma delas. Mas só será possível escolher o método mais adequado para corrigir tais danos a partir de uma vistoria técnica na qual acusará os graus dos fissuramentos.

Andrade (2019) cita a relação tempo e complexidade para a definição de métodos, correlacionado a citação ao caso, para os pilares que apresentam poucas fissuras ou até pequenas demonstrações de deterioração, a utilização de argamassas ou grautes a base de mineral, são suficientes para resolução do problema, no entanto, para as áreas mais danificadas, o qual necessita de serviços mais aplicados, é essencial que haja

o uso de argamassa e concreto adequadamente dosados, aliados aos procedimentos necessários, como aparáliação da estrutura e o seu devido escoramento para sustentação das cargas durante o serviço.

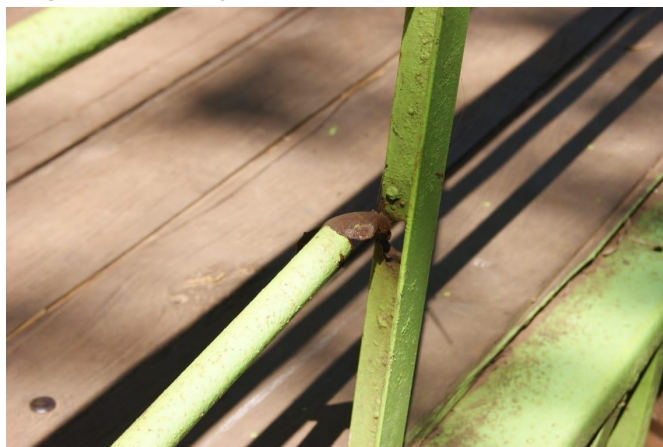
Figura 3 – Desgaste da estrutura metálica

A estrutura das treliças da ponte de Bacabal é caracterizada pelos nós, os montantes, as diagonais e os banzos superiores e inferiores, que constantemente estavam sujeitos a danos físicos, conforme descrito pelos moradores que utilizam os elementos estruturais das treliças para escalam para fins recreativos, causando um acréscimo de cargas inadequadas para a na figura 2 e figura 3, já vulneráveis pela ocorrência de fissuras e ações

Vitório (2015) aponta que a proteção por pintura é a solução mais empregada para prevenir a corrosão atmosférica em estruturas metálicas. No entanto antes de aplicar esta estratégia é importante verificar o tipo de tratamento prévio e as condições do substrato antes de aplicação da tinta, pois considerando aspectos como o tempo de secagem, a umidade e a temperatura, é indispensável que tenha certos tipos de tratamentos de acordo com a categoria do material empregado, entre as mais comuns no mercado, obtém-se a tinta epóxi dupla função e as tintas eletrostáticas.

Ainda de acordo com Vitório (2015), os pontos mais vulneráveis onde há a ocorrência de corrosão são aquelas regiões caracterizadas pelas juntas em chapas rebitadas, parafusadas ou soldadas, pois estas áreas são mais suscetíveis à infiltração pelas frestas e pelos espaçamentos dos materiais, por isso, é importante ressaltar um bom procedimento de solda.
